論文

グアムにおける点字ブロックの設置状況と問題点

Installation Situation of Tactile Walking Surface Indicators in Guam

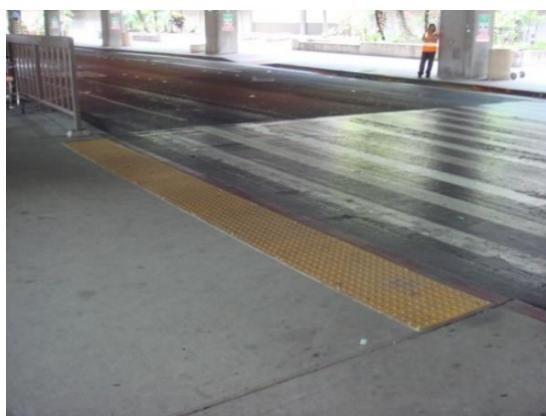
写真1. ハワイ・ホノルル空港

横断歩道の前に黄色の警告ブロックが設置されている（2018年3月の調査による）。

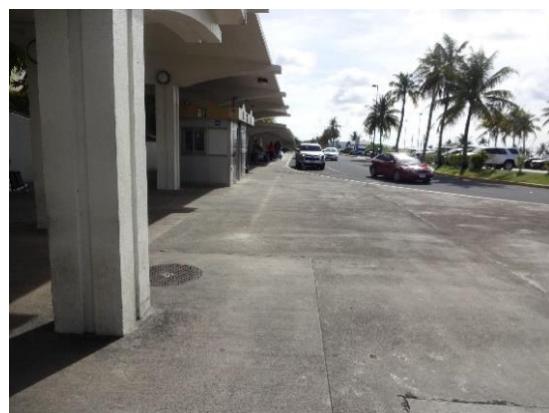
写真2. クアム空港

- ①ハワイのホノルル空港には横断歩道前などに警告ブロックが設置されていた（写真 1）が、グアム空港には一切のブロックがなかった（写真 2）。
- ②グアムの行政の中心地であるハガニア地区に、点状の警告ブロック（黄色）が設置されていた（写

空港の敷地内に点字ブロックは設置されていない。空港は国・地域の表玄関であるが、世界的に見て点字ブロックが設置されているケースはそれほど多くない。

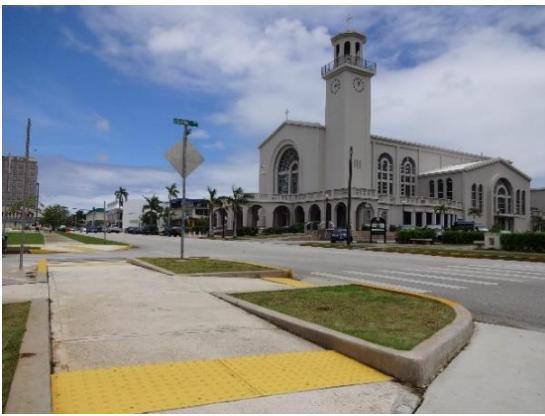
写真3. グアム・ハガニア地区

行政の中心であるこの地区には、横断歩道前に、黄色の警告ブロックが設置されていた。3~4枚の誘導ブロックを用いて、横断歩道の方向を示すことが求められる。また、歩道の全幅に警告ブロックが設置されていることで、他の移動困難者のバリアになっている可能性がある。

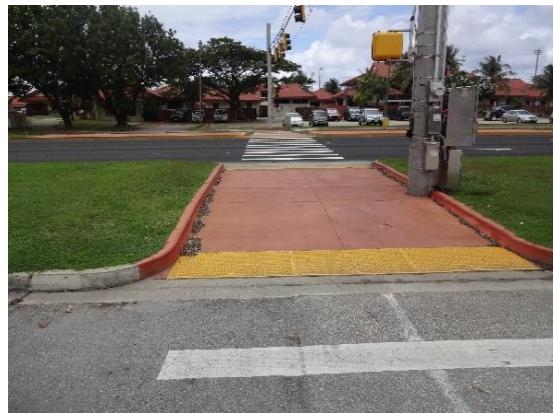
写真4. グアム・ハガニア地区

横断歩道の島の部分にも警告ブロックがあった。島の部分の幅が広いので（距離が長いので）、警告ブロックの間を誘導ブロックでつなぐことで、視覚障害者の移動の効率性と安全性を向上させることができる。

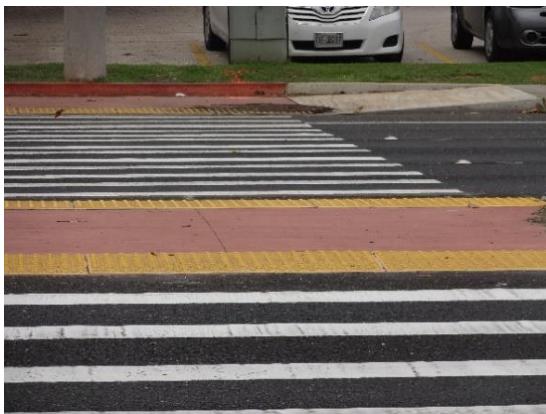
写真5. グアム・ハガニア地区

横断歩道の島の部分に警告ブロックが設置されていた。2か所の警告ブロックの間の距離が短いので、この場所には誘導ブロックは必要ない。

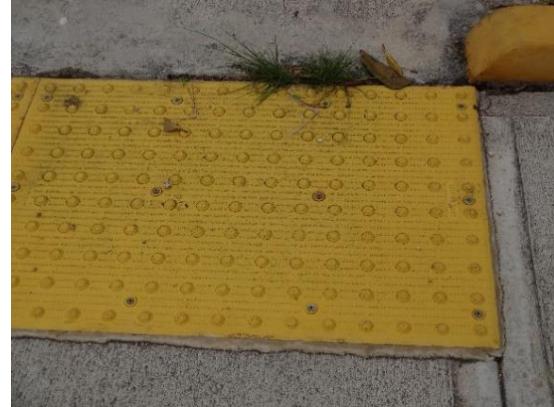
写真6. グアム・ハガニア地区

写真5の警告ブロックを拡大撮影したものである。小さな凸が多数、配置されている、幅が30 cmの警告ブロックであり、靴底で認識しやすい形状であった

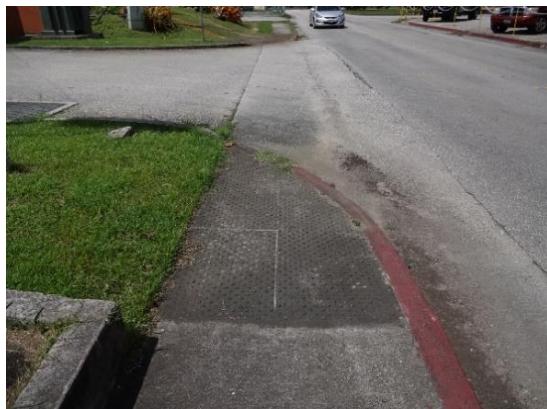
写真7. グアム・ハガニア地区の
Chamorro Village周辺

濃い灰色の部分が警告ブロックである。その部分は、歩道の端のすりつけ部分になっている。このように歩道の全面に点字ブロックが設置される状態は他の歩行者、特に車いす使用者や高齢者のような移動困難者のバリアになる可能性がある。

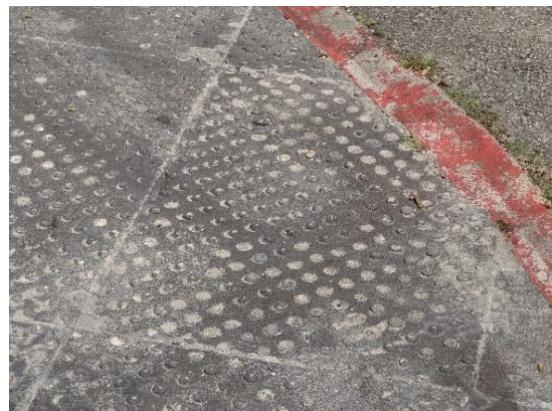
写真8. グアム・ハガニア地区の
Chamorro Village周辺

写真7の警告ブロックの拡大写真である。凸部の摩耗が激しく、靴底での認知は難しいと思われた。それゆえに、皮肉にも、この場所については、警告ブロックが他の歩行者のバリアにはなっていない状態であった。

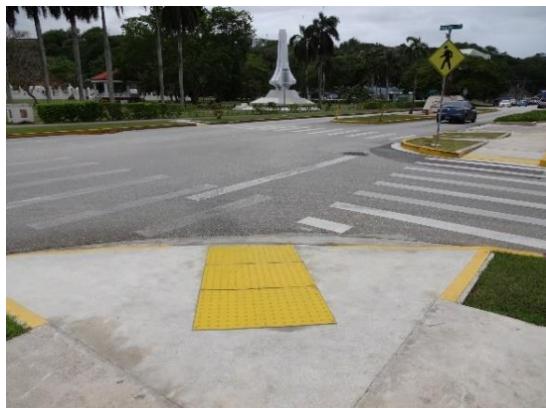
写真9. グアム・ハガニア地区

④四叉路の横断歩道には、それぞれの前に警告ブロックを設置するのが基本であるが、ハガニア地区では2方向の横断歩道に対して1箇所のみにブロックが設置されていた（写真9）。これでは前方に横断歩道があることはわかつてもどの方向に進めば横断できるのかがわかりにくい。

ここでは2方向の横断歩道に対して1箇所のみにブロックが設置されていた。四叉路の横断歩道には、それぞれの前に警告ブロックを設置するのが基本であるが、これでは前方に横断歩道があることはわかつても、どの方向に進めば横断できるのかがわかりにくい。

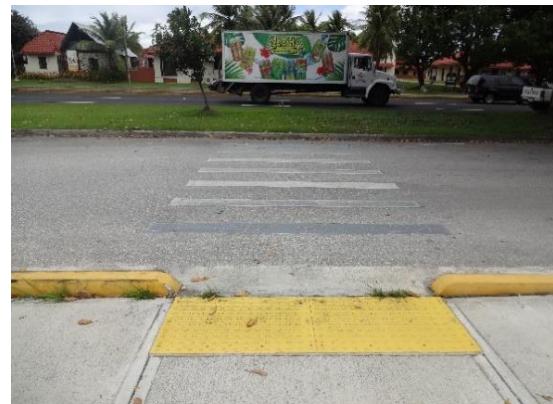
写真10. グアム・タモン地区

⑤横断歩道の中央部に人が通ることのできる「島」がなく、芝と木が植えられている分離帯がある箇所があった（写真10）。段差もあり、視覚障害者がとまどう可能性が高い。

横断歩道の中央部に人が通ることのできる島がなく、芝と木が植えられている分離帯がある箇所があった。この分離帯には段差があり、視覚障害者は「迷ってしまった」と感じるであろう。視覚障害者を道路の中でとまどわせる危険な箇所である。他の島と同様の構造に修正すべきである。

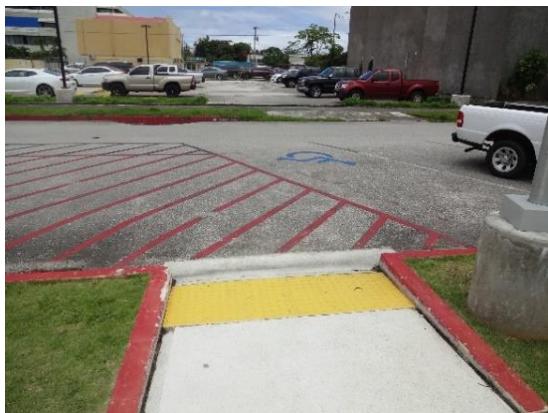
写真 11. グアム・タモン地区

⑥グアムは全島をみても、障害者用駐車スペースが多く設置されている。このことはアメリカ本土やハワイと同様である。しかし、車いす使用者が駐車スペースを利用した後のアクセシビリティは必ずしも十分とは言えない。写真11のように、駐車スペースからペデストリアンに行く途中のランプに点字ブロックがある箇所があった。この点字ブロックは車いす使用者の移動のバリアになっている。

駐車スペースからペデストリアンに行く途中のランプに設置されている警報ブロック。このブロックは車いす使用者の移動のバリアになっている不要なブロックである。

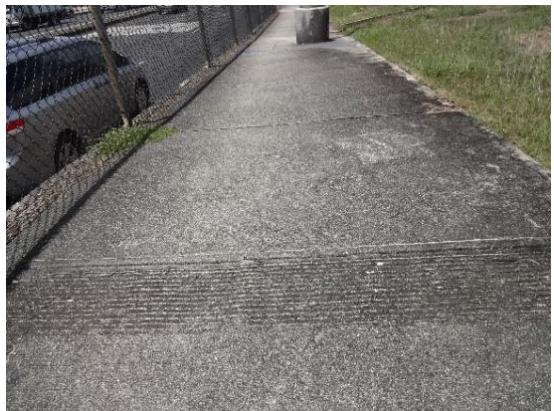
写真 12. Micronesia Mall に至る

Marine Corps Drive の歩道

歩道の傾斜部分の始まりと終わりに警報のために歩道の表面のきめを変えている箇所。警告ブロックの代用であると考えられる。

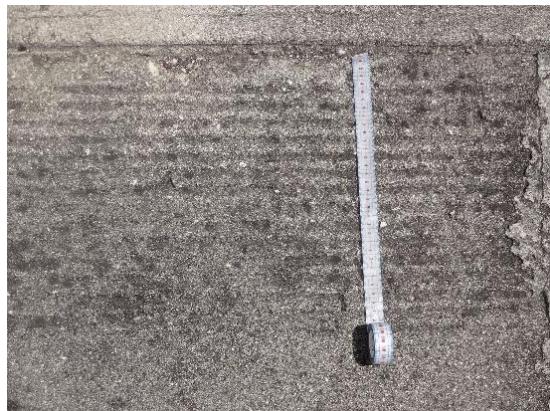
写真 13. Micronesia Mall に至る Marine Corps Drive の歩道

⑦日本ではスロープや傾斜のある箇所の始まりと終わりに警告ブロックを設置しているケースが多い。グアムの歩道の中でも、ごく一部の箇所（Micronesia Mallに至る Marine Corps Drive）の歩道の傾斜部分の始まりと終わりに警告のために歩道の表面のきめを変えている箇所がある（写真12）。幅は22センチであった（写真13）。この方法では、設置のためのコストは安いが、このザラザラした表面を足裏や白杖で検知するのは難しい。

写真 12 の拡大図である。幅は 22 センチ。この方法では、設置のためのコストは安いが、このザラザラした表面を足裏や白杖で検知するのは極めて難しい。そもそもこのような一本道の歩道の緩やかな傾斜には警告ブロックは不要である。
