# グアムにおける点字ブロックの設置状況と問題点

筑波大学医療系 徳田 克己

筑波大学医療系 水野 智美

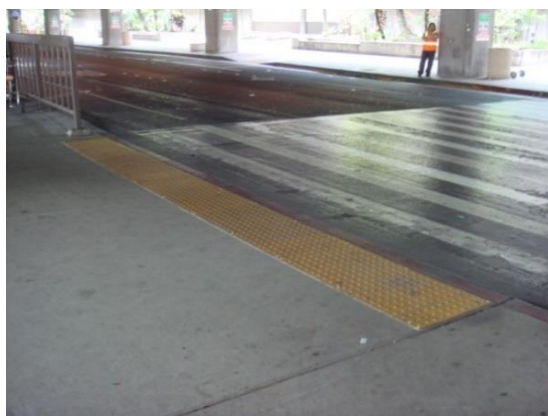
写真 1. ハワイ・ホノルル空港

横断歩道の前に黄色の警告ブロックが設置されている（2018 年 3 月の調査による）。

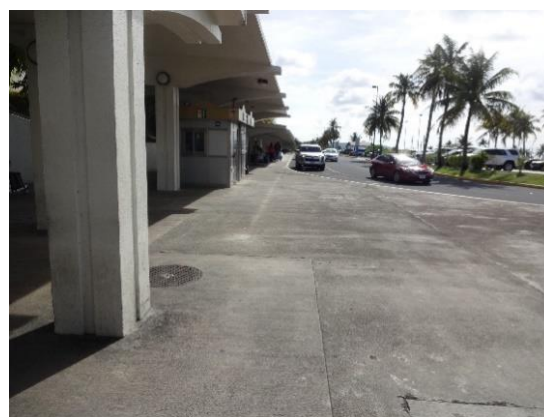
写真 2. クアム空港

空港の敷地内に点字ブロックは設置されていない。空港は国・地域の表玄関であるが、世界的に見て点字ブロックが設置されているケースはそれほど多くない。

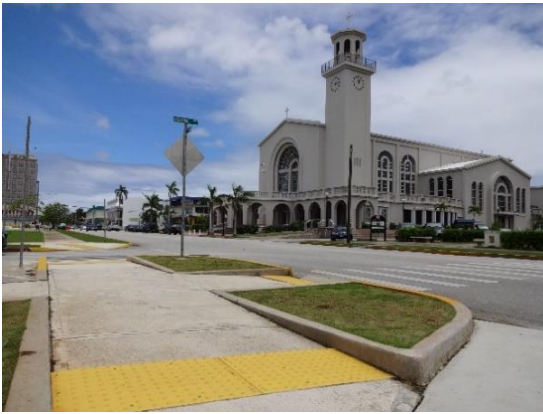
写真 3. グアム・ハガニア地区

行政の中心であるこの地区には、横断歩道前に、黄色の警告ブロックが設置されていた。3~4枚の誘導ブロックを用いて、横断歩道の方向を示すことが求められる。また、歩道の全幅に警告ブロックが設置されていることで、他の移動困難者のバリアになっている可能性がある。

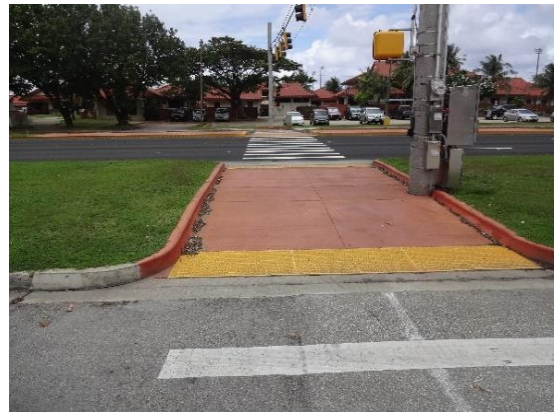
写真 4. グアム・ハガニア地区

横断歩道の島の部分にも警告ブロックがあった。島の部分の幅が広いので（距離が長いので）、警告ブロックの間に誘導ブロックでつなぐことで、視覚障害者の移動の効率性と安全性を向上させることができる。

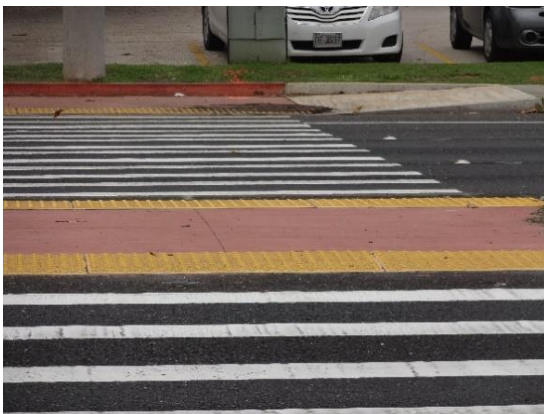
写真 5. グアム・ハガニア地区

横断歩道の島の部分に警告ブロックが設置されていた。2か所の警告ブロックの間の距離が短いので、この場所には誘導ブロックは必要ない。

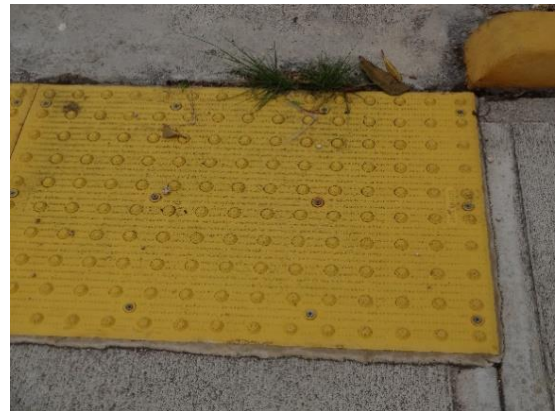
写真 6. グアム・ハガニア地区

写真5の警告ブロックを拡大撮影したものである。小さな凸が多数、配置されている、幅が 30 cmの警告ブロックであり、靴底で認識しやすい形状であった

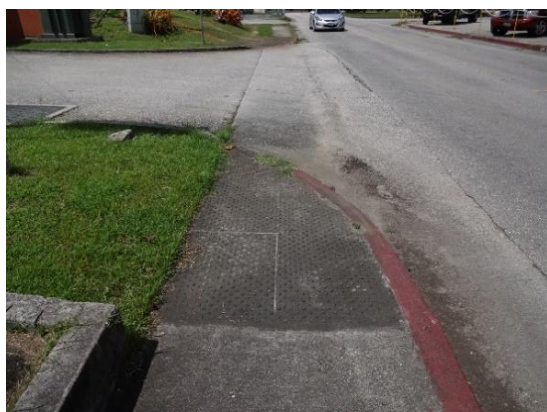
写真 7. グアム・ハガニア地区の  
Chamorro Village 周辺

③ハガニア地区の Chamorro Village 周辺には、濃い灰色の警告ブロックが歩道の端のすりつけ部分にあった（写真 7）。表面はかなり小さな凸であり、摩耗も激しく、靴底での認知は難しいと思われた（写真 8）。また写真 7 のように歩道の全面に設置されることは他の歩行者の移動のバリアになることに通じる（実際には、凸部が摩耗している箇所が多いため、あまりバリアにはなっていない）。

濃い灰色の部分が警告ブロックである。その部分は、歩道の端のすりつけ部分になっている。このように歩道の全面に点字ブロックが設置される状態は他の歩行者、特に車いす使用者や高齢者のような移動困難者のバリアになる可能性がある。

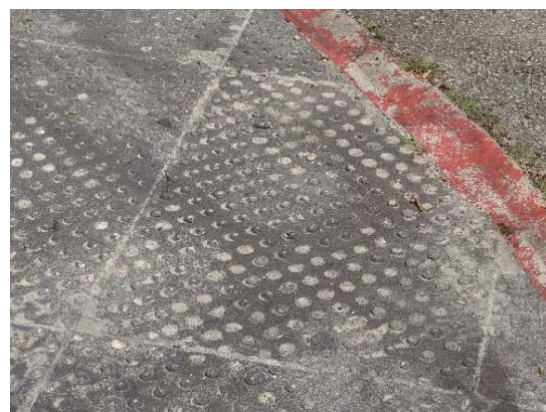
写真 8. グアム・ハガニア地区の  
Chamorro Village 周辺

写真 7 の警告ブロックの拡大写真である。凸部の摩耗が激しく、靴底での認知は難しいと思われた。それゆえに、皮肉にも、この場所については、警告ブロックが他の歩行者のバリアにはなっていない状態であった。

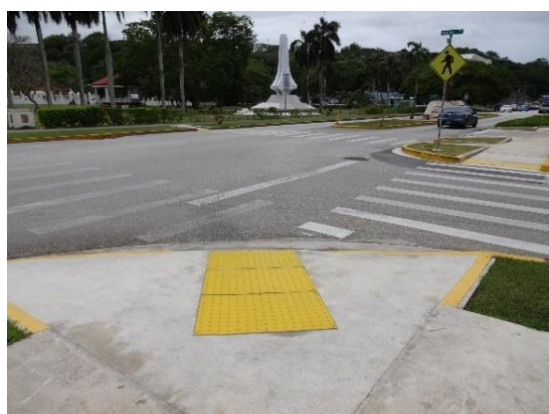
写真 9. グアム・ハガニア地区

④四叉路の横断歩道には、それぞれの前に警告ブロックを設置するのが基本であるが、ハガニア地区では 2 方向の横断歩道に対して 1 箇所のみにブロックが設置されていた（写真 9）。これでは前方に横断歩道があることはわかってもしどの方向に進めば横断できるのかわかりにくい。

ここでは 2 方向の横断歩道に対して 1 箇所のみにブロックが設置されていた。四叉路の横断歩道には、それぞれの前に警告ブロックを設置するのが基本であるが、これでは前方に横断歩道があることはわかって、どの方向に進めば横断できるのかがわかりにくい。

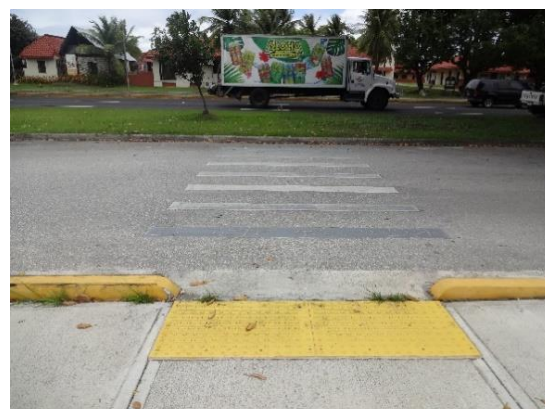
写真 10. グアム・タモン地区

⑤横断歩道の中央部に人が通ることのできる「島」がなく、芝と木が植えられている分離帯がある箇所があった（写真 10）。段差もあり、視覚障害者がとまどう可能性が高い。

横断歩道の中央部に人が通ることのできる島がなく、芝と木が植えられている分離帯がある箇所があった。この分離帯には段差があり、視覚障害者は「迷ってしまった」と感じるであろう。視覚障害者を道路の中でとまどわせる危険な箇所である。他の島と同様の構造に修正すべきである。

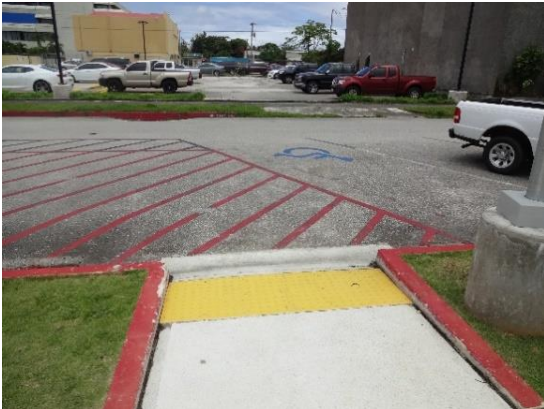
写真 11. グアム・タモン地区

⑥グアムは全島をみても、障害者用駐車スペースが多く設置されている。このことはアメリカ本土やハワイと同様である。しかし、車いす使用者が駐車スペースを利用した後のアクセスビリティは必ずしも十分とは言えない。写真 11 のように、駐車スペースからペDESTリアンに行く途中のランプに点字ブロックがある箇所があった。この点字ブロックは車いす使用者の移動のバリアになっている。

駐車スペースからペデストリアンに行く途中のランプに設置されている警告ブロック。このブロックは車いす使用者の移動のバリアになっている不要なブロックである。

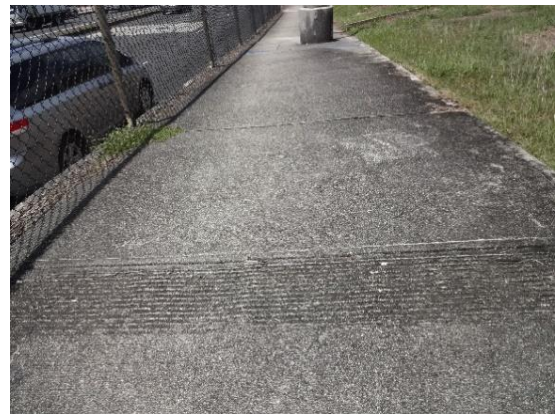
写真 12. Micronesia Mall に至る

⑦日本ではスロープや傾斜のある箇所の始まりと終わりに警告ブロックを設置している ケースが多い。グアムの歩道の中でも、ごく一部の箇所（Micronesia Mall に至る Marine Corps Drive）の歩道の傾斜部分の始まりと終わりに警告のために歩道の表面のきめを変えている箇所がある（写真 12）。幅は 22 センチであった（写真 13）。この方法では、設置のためのコストは安い、このザラザラした表面を足裏や白杖で検知するのは難しい。

歩道の傾斜部分の始まりと終わりに警告のために歩道の表面のきめを変えている箇所。警告ブロックの代用であると考えられる。

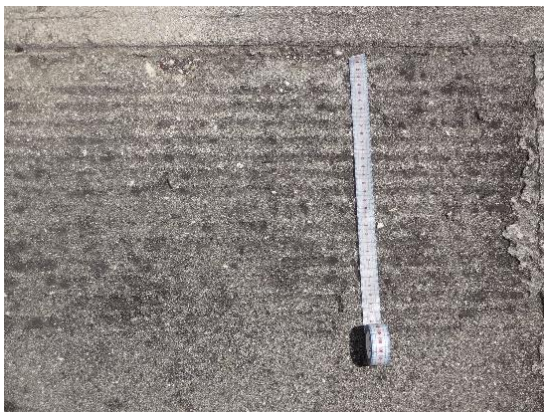
写真 13. Micronesia Mall に至る Marine Corps Drive の歩道

写真 12 の拡大写真である。幅は 22 センチ。この方法では、設置のためのコストは安い、このザラザラした表面を足裏や白杖で検知するのは極めて難しい。そもそもこのような一本道の歩道の緩やかな傾斜には警告ブロックは不要である。
