## 幼児の移動リスクになっている保育施設の点字ブロック

本稿では、園内に点字ブロックを設置しているケースをもとに、幼稚園、保育園、認定こども園の中の点字ブロックがなぜバリアになるのかを設置例をもとに具体的に論じ、間違った設置がこれ以上進まないように提言したい。

## Tactile Walking Surface Indicators at Childcare Facilities that are Risks of Toddler's Travel

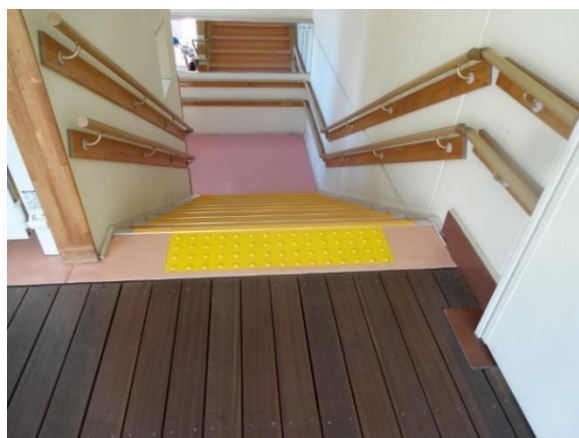
写真1. A幼稚園の階段の点字ブロック

A幼稚園では、下り階段の始まる直前に警告ブロックが設置してある(写真1)。しかし、階段の終わりには設置されていない。

写真1を見ると、手すりが両側に設置してあることがわかる。全盲幼児であっても右側の手すりを利用すれば、どこから階段が始まるかを知ることができる。手すりの場所までは壁伝いに歩き、手すりを発見したら階段があることを覚えればよいのである。もしも保護者の中に視覚障害者がいても、誰かがガイドをしてくれるであろうし、もしもその保護者が単独歩行をする場合においても、この場所では手すりを使うはずである。ゆえに、点字ブロックは不要である。

そればかりか他児がこのブロックの凸部でつまずき、階段の下まで転落してしまう恐れがある。非常に危険なブロックの設置であると言える。

さらに、通常の設置方法から考えて、このブロックの位置は階段に近すぎる。これだけ段差に近い位置に設置すると、つまずいて前によろけた際には転落してしまう。加えて全盲や視力の低い子どもの歩き方はすり足になることが多いので、このブロックに足が引っかかることも考えられる。ゆえに、たいへん危険である。

全盲の園児がいる場合でも、この場所には点字ブロックは必要ない。そもそも幼児は点字ブロックを使用した移動の仕方を学習していない。階段の移動を指導する歩行訓練士は、白杖を使用している人を対象としている。このことから、白杖の使用を学習していない幼児に対して歩行訓練士も指導が困難である。全盲幼児は、腕をバンパーのように前に出して、前方の障害物を検知するが、その方法では、前方の段差を知ることは難しい。

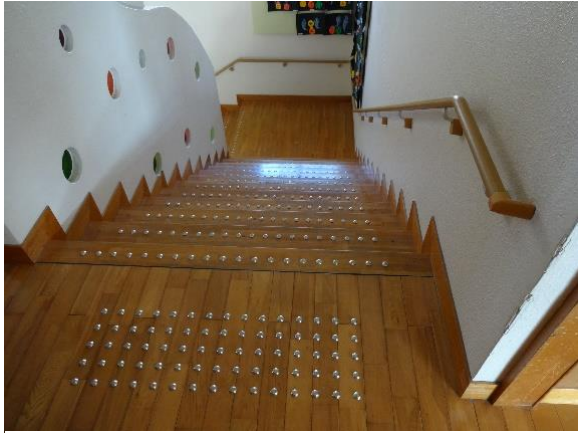
写真 2. B 保育園の階段の点字ブロック

B保育園には、屋内の階段の一番上に金属製の鋏を用いて警告ブロックとするとともに、各段の端にふみ外し防止用に1列に打ち込んでいる(写真2)。この園は「はだし保育」の実践をしており、子どもも保育者も上履きをはかず、素足である。この金属鋏は屋外用であり、通常、革靴などの靴底で検知可能なように固い材質で作られている(写真3)。したがって、素足でこの鋏をふむと、非常に痛いことから、子どもも保育者もこの鋏をふまないように歩くことになる。そうすると階段の上り下りの際に、身体を横向きにするという、とても不自然な歩き方になり、かえって危険性が増す。

ただし、通常、屋内で用いられるような(足が痛くならない)ブロックがこの場所に必要であったかといえば「不要である」と言わざるを得ない。この場所では、視覚障害者は手すりを手掛かりにして階段を利用することになる。前述のように、そもそも保育施設の中には点字ブロックは不要であること、しかも、もしこれが保育施設でないとしても各段の1列の鋏の打ち込みをしてはいけないことがその理由である。

加えて言えば、これが屋外の設置場所であるとするならば、下った後の階段の終わり部分にブロックが設置されていない点も大きな誤りである。一般的に言えば、階段には始まりと終わりに警告ブロックを設置しなければならないのである。

B 保育園の園長に、この鉾の設置理由を尋ねたところ、「数年前に弱視児が入園した際に、建設会社の提案を受けて設置した」ということであった。この設置は完全な間違いである。点字ブロックは全盲者が杖や足裏でその凸部を探知しながら歩くためのものである。弱視者は残存視力を用いて、視覚的な情報をフルに使って歩かなくてはならず、特に幼少期では「見る経験」を積んで視機能を向上させることが必須である。建設会社がこのことを認識しておらず、「視覚障害児には点字ブロックが必要である」と安易に考えたことが誤った設置の大きな原因である。

は、①不要な場所に設置してある誤り、②設置してあるブロックが屋外用である誤り、③階段の各段に設置している誤り、④階段の終わりに設置していない誤り、⑤弱視の人が認識しやすいように階段の縁を着色していない誤りという、いくつもの誤りが複合している。いずれにしても、早急に撤去すべきであると言えよう。

弱視者には各段の縁を視認性の高い白色か黄色で着色することによって、段のふみ外しを避けることができるのである。
