ハンドル形電動車いすの走行実態調査

—インシデント事例から安全な走行を実現するための課題を探る—

目白大学 安心院朗子

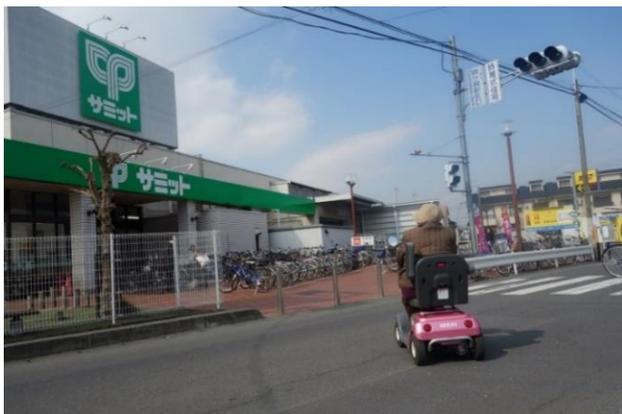
信号の有無に限らず横断歩道を斜めに走行したり、車道を突っ切って横断しているインシデントがあった(図1)。歩行者の場合、自動車の切れ目を見つけて横断する(最後の自動車が通行した後に横断する)際の歩き始めのタイミングは、中高年よりも高齢者の方が遅い(start-up delay)ことが指摘されている。また、高齢者は横断する際に周囲の確認が不足していると言われている(Holland & Hill, 2006)。高齢者は横断歩道外を渡る頻度と渋滞車列を抜けて渡る頻度は高い相関があり、近くに横断歩道があっても利用しない人ほど、道路横断歩行中にインシデント体験をしている(東・治部・山口, 2016)。危険な横断頻度が多い場合は、道路横断中のインシデント経験も多く、交通事故に遭う可能性が高くなると考えられる。高齢期になると、歩き始めるタイミングの遅れや確認不足になりやすい傾向があることを伝え、危険な横断を実施しないように早急に促す必要がある。ハンドル形電動車いす使用時においても横断歩道がある場合には必ずその歩道を通ることを徹底することが重要である。

図 1. 横断歩道を斜めに走行

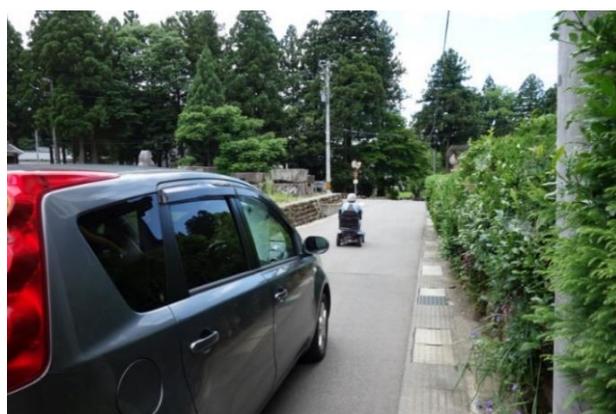
道路横断以外では、車道を走行するインシデントが10件と多かった。なかには、ハンドル形電動車いす使用者が後方から自動車 coming していることに気づかず、車道の中央を走行し続けたケースがあった(図2)。また、車道にはみ出してハンドル形電動車いすが走行していることよって、自動車が大きく回避行動をとらざるを得ない状況が生じていた(図3)。一方で、歩道、路側帯に電柱などの障害物があることや、通行幅が狭いなどの理由で車道を通らざるを得ない場面もあった(図4, 図5)。Gitelman, Pesahov, Carmel, &

図 2. 車道を走行

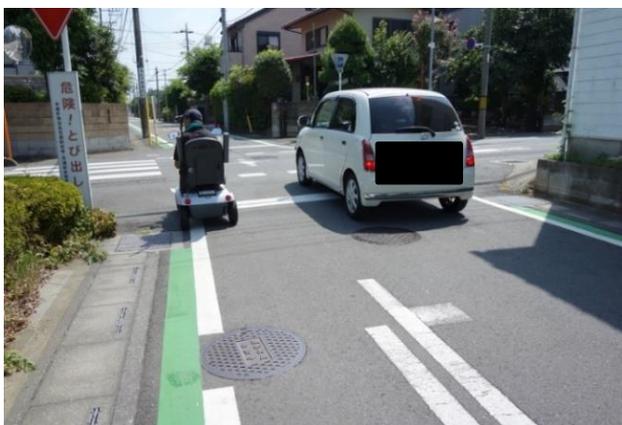
図 3. ハンドル形電動車いすを避けるために自動車回避して走行

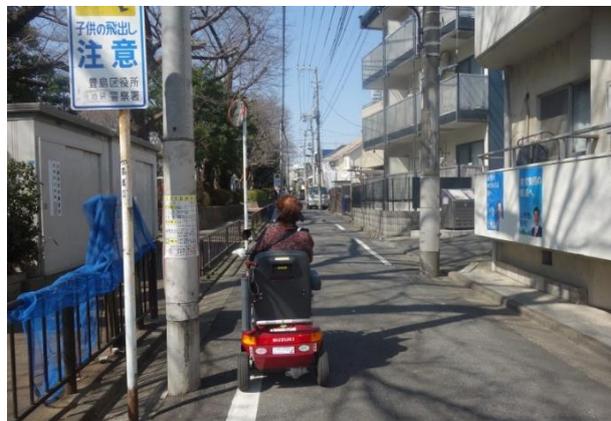
「車道を通らざるを得ない環境」とは、図4、図5のように路側帯が狭い、歩道や路側帯に物が置かれている環境などである。歩行者として電動車いすを使用するリスクには、歩道の維持管理の悪さ、歩行者通路へのアクセスの悪さ、道路環境の複雑さ、歩行者と電動車いすが共存するには歩道の幅が狭いなどが挙げられている(Zegeer & Bushell, 2012)。ハンドル形電動車いすについて交通安全教育の実施機会を設けるとともに、ハンドル形電動車いすを使用する際には包括的な都市計画を含めて環境を整備する必要がある。

図 4. 路側帯に電柱があり走行困難

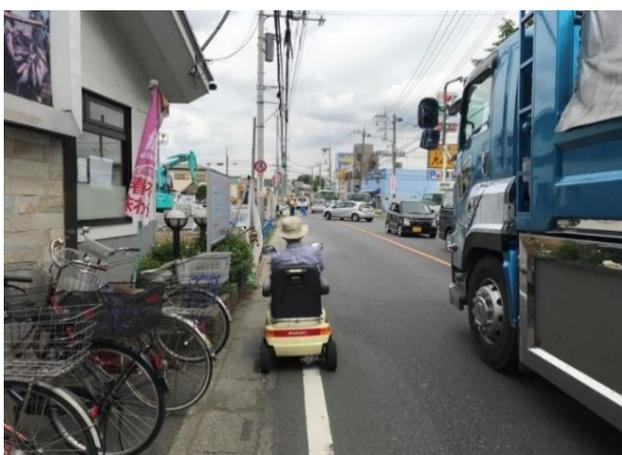
図 5. 路側帯が狭い

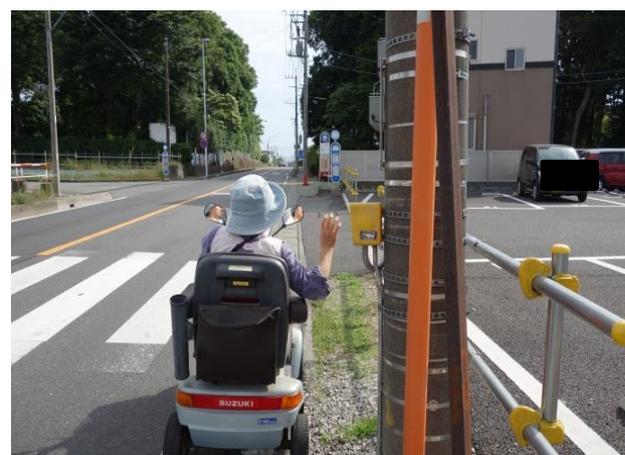
う可能性がある。速度を落とし、周囲を確認してUターンするなど操作方法を徹底する必要がある。また音声で知らせるなどUターンするかどうか周囲にわかるような合図があるとよい。その他、押しボタン機のボタンを押すには車道にはみ出してしまう危険性がある場面(図6)があった。ベビーカー使用者、幼児を連れた歩行者が車道に近い押しボタン式信号機を使用する場合も同様な危険が伴う。歩行者が安全に押しボタン式信号機を利用することができる環境を整える必要がある。

図 6. 押しボタン機のボタンを押すには車道にはみ出す可能性がある

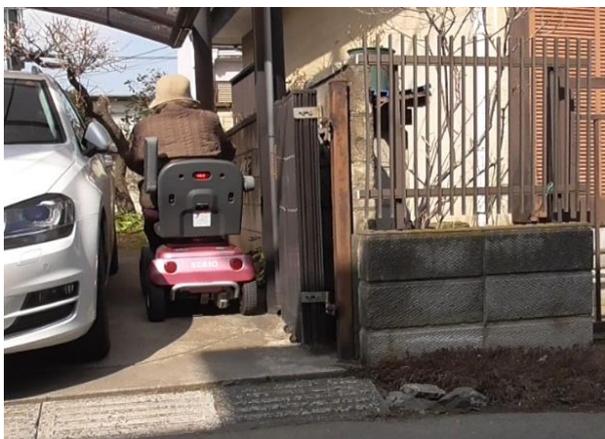
ケース	行動目的	走行状態	使用歴	詳細*
1 (図 7)	駐車場から道に出る	車庫内を後進	10ヶ月	自家用車が駐車されている車庫の奥からハンドル形電動車いすに乗って後進で出ようとした際に、 <u>駐車車両と壁の間が狭かったため (③)</u> 、ハンドル形電動空車いすの <u>側面が壁に接触 (①)</u> した。
解釈	ハンドル形電動車いすと壁との距離が約 10cm～15cm であった。使用者は横と斜め後方を頸部回旋し確認しているが、先を見通した走行ができていない。操作期間が短く運転が不慣れな場合は、余裕を持って走行できる環境で使用する必要がある。			
2	エレベータのボタンを押す	屋内で前進	5年	エレベータのボタンを押すために <u>近づいた際 (①)</u> に、 <u>ハンドル形電動車いすの前方 (③)</u> が壁に衝突した。
解釈	エレベータのボタンを押すために前進した際、壁に衝突した。エレベータのボタンを押すには、ハンドル形電動車いすをボタンの側方に停車する必要があるが、そのためにはハンドル形電動車いすが回旋できる十分なスペースが必要になる。			
3 (図 8)	工事中の歩行者通路を通る	屋外で前進	7ヶ月	<u>工事中 (④) の歩行者通路にあるカラーコーン (③)</u> に機器の <u>側方がぶつかった。そのまま止まらず直進した (①)</u>
解釈	約 1m 幅の歩行者通路であった。工事している音や人、車両の通行量が多かった。このことから注意すべき事項が多く、情報過多であったと考えられる。接触後もさらに走行を続け、車輪がカラーコーンに乗り上げ、車体が傾斜した。工事中の側溝に転倒する危険があった。接触したらすぐに操作を止めて、周囲の状況や今後の行動を確認する必要がある。			
4	方向転換	屋外で方向転換	7ヶ月	駐車場で後進後にハンドルをきりながら前進した際に、 <u>車止めにぶつかり乗り上げた。(①, ③, ④)</u>
解釈	近くの車に接触しないように意識が集中していたこと、また、ハンドル形電動車いすの車両の前方下が死角となっており、車止めを認識しづらかったと推察される。冷静に周辺状況を確認する必要がある。

図 7. 壁と機器側面との接触 (ケース 1)

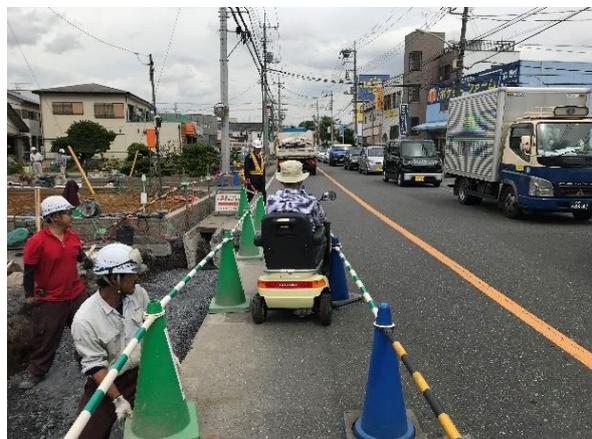
工事中の歩行者通路内にあるカラーコーンに接触していたケース（ケース3）や友人と会話しながら操作していて、友人のハンドル形電動車いすに接触したケース（ケース5）があった。福田（2009）は高齢者のドライバーは若年者と比べて、視野に入ってから注視する時間が遅い、遠方を見通せていない、サイドミラーやバックミラーで状況を把握していないことを明らかにしている。また、必要な情報を選択し獲得する選択的注意や2つ以上の課題や対象に注意を分配する分

図 8. カラーコーンとの接触 (ケース 3)
