ハンドル形電動車いすの走行実態調査

—インシデント事例から安全な走行を実現するための課題を探る—

目白大学 安心院朗子

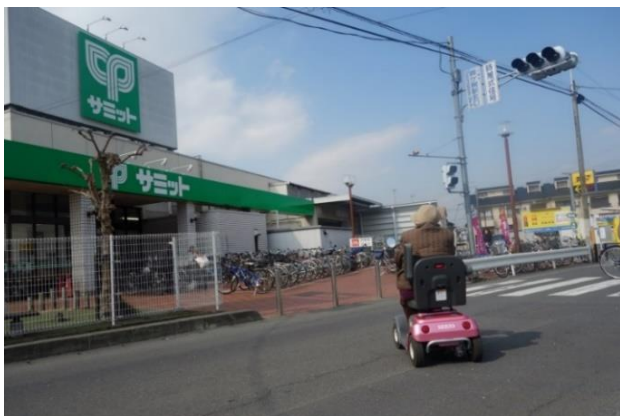
図 1. 横断歩道を斜めに走行

信号の有無に限らず横断歩道を斜めに走行したり、車道を突っ切って横断しているインシデントがあった(図1)。歩行者の場合、自動車の切れ目を見つけて横断する(最後の自動車が通行した後に横断する)際の歩き始めのタイミングは、中高年よりも高齢者の方が遅い(start-up delay)ことが指摘されている。また、高齢者は横断する際に周囲の確認が不足していると言われている(Holland & Hill, 2006)。高齢者は横断歩道外を渡る頻度と渋滞車列を抜けて渡る頻度は高い相関があり、近くに横断歩道があっても利用しない人ほど、道路横断歩行中にインシデント体験をしている(東・治部・山口, 2016)。危険な横断頻度が多い場合は、道路横断中のインシデント経験も多く、交通事故に遭う可能性が高くなると考えられる。高齢期になると、歩き始めるタイミングの遅れや確認不足になりやすい傾向があることを伝え、危険な横断を実施しないように早急に促す必要がある。ハンドル形電動車いす使用時においても横断歩道がある場合には必ずその歩道を通ることを徹底することが重要である。

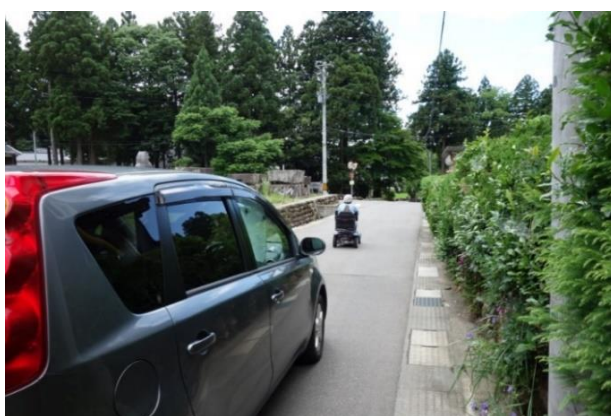
図 2. 車道を走行

道路横断以外では、車道を走行するインシデントが10件と多かった。なかには、ハンドル形電動車いす使用者が後方から自動車 coming していることに気づかず、車道の中央を走行し続けたケースがあった(図2)。また、車道にはみ出してハンドル形電動車いすが走行していることよって、自動車が大きく回避行動をとらざるを得ない状況が生じていた(図3)。一方で、歩道、路側帯に電柱などの障害物があることや、通行幅が狭いなどの理由で車道を通らざるを得ない場面もあった(図4, 図5)。Gitelman, Pesahov, Carmel, &

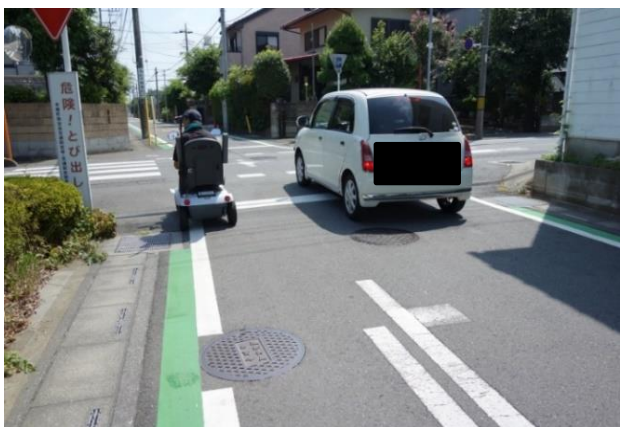
図 3. ハンドル形電動車いすを避けるために自動車回避して走行

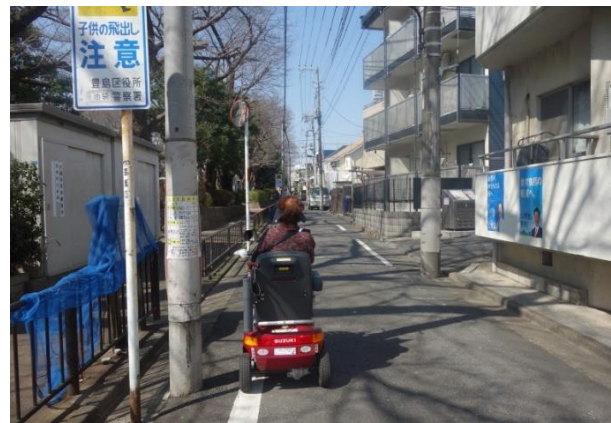
図 4. 路側帯に電柱があり走行困難

「車道を通らざるを得ない環境」とは、図4、図5のように路側帯が狭い、歩道や路側帯に物が置かれている環境などである。歩行者として電動車いすを使用するリスクには、歩道の維持管理の悪さ、歩行者通路へのアクセスの悪さ、道路環境の複雑さ、歩行者と電動車いすが共存するには歩道の幅が狭いなどが挙げられている(Zegeer & Bushell, 2012)。ハンドル形電動車いすについて交通安全教育の実施機会を設けるとともに、ハンドル形電動車いすを使用する際には包括的な都市計画を含めて環境を整備する必要がある。

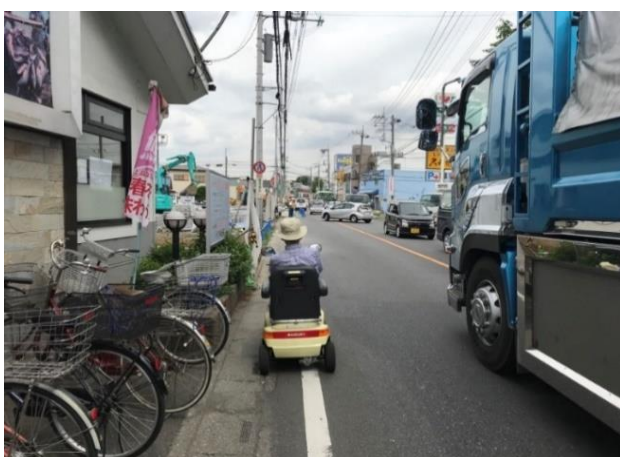
図 5. 路側帯が狭い

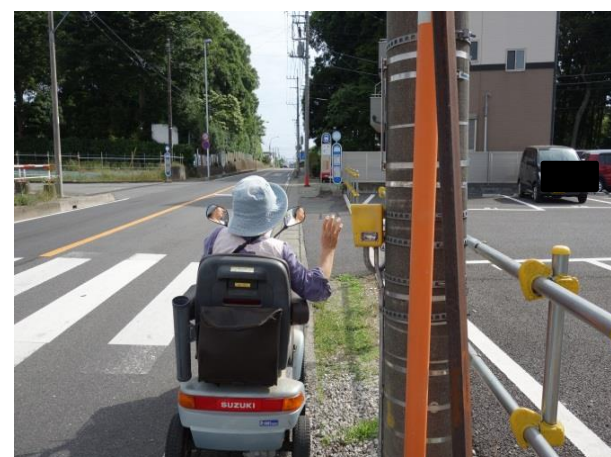
図 6. 押しボタン機のボタンを押すには車道にはみ出す可能性がある

う可能性がある。速度を落とし、周囲を確認してUターンするなど操作方法を徹底する必要がある。また音声で知らせるなどUターンするかどうか周囲にわかるような合図があるとよい。その他、押しボタン機のボタンを押すには車道にはみ出してしまう危険性がある場面(図6)があった。ベビーカー使用者、幼児を連れた歩行者が車道に近い押しボタン式信号機を使用する場合も同様な危険が伴う。歩行者が安全に押しボタン式信号機を利用することができる環境を整える必要がある。

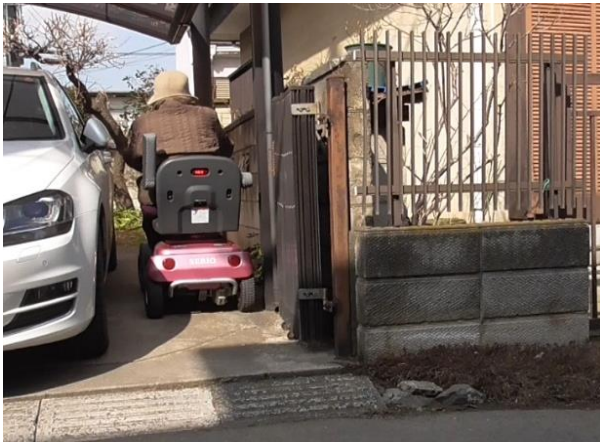
ケース	行動目的	走行状態	使用歴	詳細*
1 (図 7)	駐車場から道に出る	車庫内を後進	10ヶ月	自家用車が駐車されている車庫の奥からハンドル形電動車いすに乗って後進で出ようとした際に、 <u>駐車車両と壁の間が狭かったため (③)</u> 、ハンドル形電動空車いすの <u>側面が壁に接触 (①)</u> した。
解釈	ハンドル形電動車いすと壁との距離が約 10cm～15cm であった。使用者は横と斜め後方を頸部回旋し確認しているが、先を見通した走行ができていない。操作期間が短く運転が不慣れな場合は、余裕を持って走行できる環境で使用する必要がある。			
2	エレベータのボタンを押す	屋内で前進	5年	エレベータのボタンを押すために <u>近づいた際 (①)</u> に、 <u>ハンドル形電動車いすの前方 (③)</u> が壁に衝突した。
解釈	エレベータのボタンを押すために前進した際、壁に衝突した。エレベータのボタンを押すには、ハンドル形電動車いすをボタンの側方に停車する必要があるが、そのためにはハンドル形電動車いすが回旋できる十分なスペースが必要になる。			
3 (図 8)	工事中の歩行者通路を通る	屋外で前進	7ヶ月	<u>工事中 (④) の歩行者通路にあるカラーコーン (③)</u> に機器の <u>側方がぶつかった。そのまま止まらず直進した (①)</u>
解釈	約 1m 幅の歩行者通路であった。工事している音や人、車両の通行量が多かった。このことから注意すべき事項が多く、情報過多であったと考えられる。接触後もさらに走行を続け、車輪がカラーコーンに乗り上げ、車体が傾斜した。工事中の側溝に転倒する危険があった。接触したらすぐに操作を止めて、周囲の状況や今後の行動を確認する必要がある。			
4	方向転換	屋外で方向転換	7ヶ月	駐車場で後進後にハンドルをきりながら前進した際に、 <u>車止めにぶつかり乗り上げた。(①, ③, ④)</u>
解釈	近くの車に接触しないように意識が集中していたこと、また、ハンドル形電動車いすの車両の前方下が死角となっており、車止めを認識しづらかったと推察される。冷静に周辺状況を確認する必要があった。

図 7. 壁と機器側面との接触 (ケース 1)

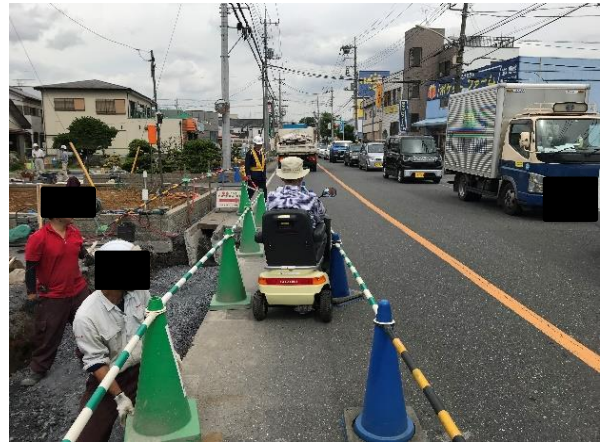
工事中の歩行者通路内にあるカラーコーンに接触していたケース（ケース3）や友人と会話しながら操作していて、友人のハンドル形電動車いすに接触したケース（ケース5）があった。福田（2009）は高齢者のドライバーは若年者と比べて、視野に入ってから注視する時間が遅い、遠方を見通せていない、サイドミラーやバックミラーで状況を把握していないことを明らかにしている。また、必要な情報を選択し獲得する選択的注意や2つ以上の課題や対象に注意を分配する分

図 8. カラーコーンとの接触 (ケース 3)

割的注意、不必要な情報を抑制する機能は加齢によって影響を受けやすい（石松・三浦，2008）。確認の不十分さに加え、車通りが多い、いつもと違う環境、人との交流などハンドル操作に追加して注意することがあった場合に、接触などの危険性が高まることが考えられる。高齢者は若年者と比べて注視する速さやタイミング、周辺への確認意識が異なることから、ハンドル形電動車いす使用前の練習時に周辺状況を把握できるようにするポイントや、二重課題にならないような乗り方の工夫について示していく必要がある。
